Dobromila Brichtová, Jan Ivičič

## Obnova barokních kašen mikulovského zámku

## Restoration of Baroque fountains at the Mikulov chateau

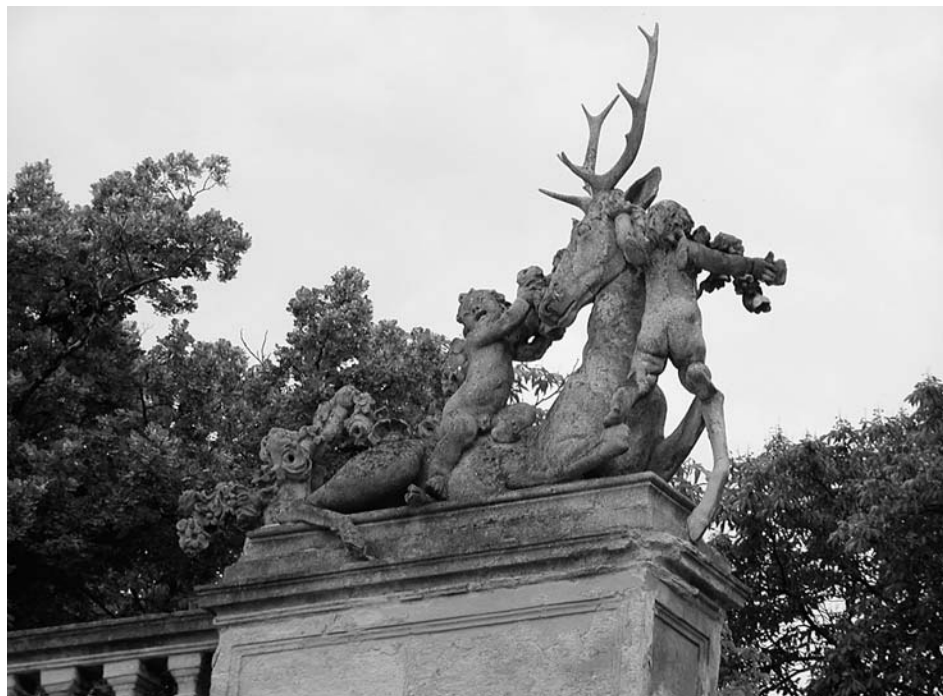
U sochařské výzdoby čestného nádvoří bylo shledáno, že památka je v havarijním stavu. Staré tmely dožily, zřetelné byly stopy oprav a výměn některých prvků za kopie. Kámen, mušlový vápenec, byl narušen množstvím trhlin, které vedly k oddělování povrchové vrstvy modelace. Hrozilo zřícení plastik. U sousoší jelena s putti vpravo od brány do parku zcela chyběly dvě dětské figury a část květinové girlandy. Cílem restaurátorů bylo zabránit dalšímu narušování kamene, konsolidovat památku a doplnit chybějící části.<sup>1</sup>

Plastika Ignáce Lengelachere na levém pilíři brány do parku před restaurováním. (foto Jan Ivičič)

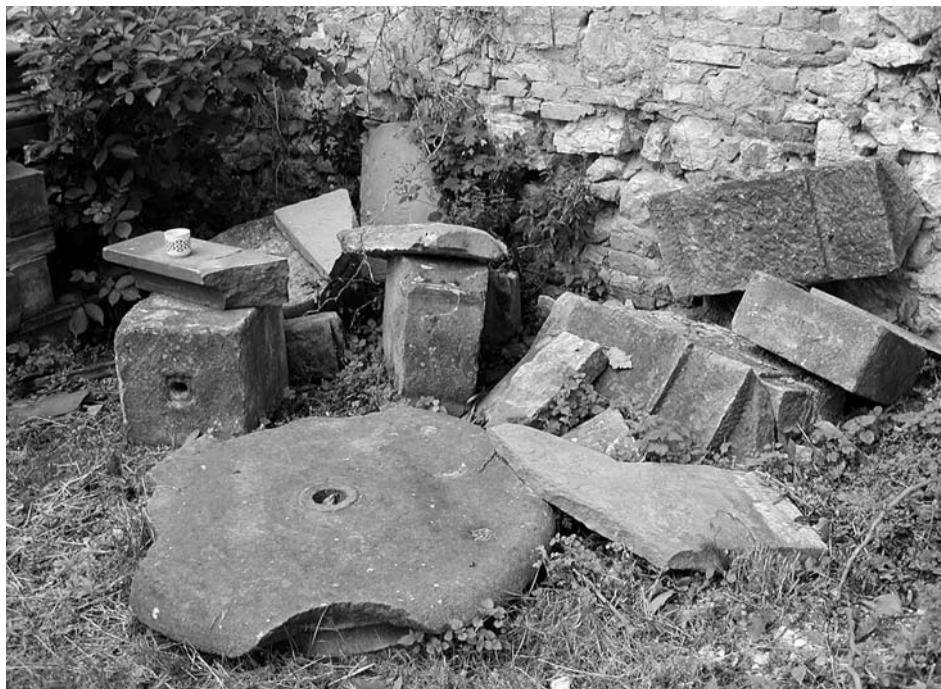
Stav pískovcové kašny na druhém, středním nádvoří před restaurováním nebyl sice havarijní, avšak neumožňoval plnění funkce, kterou má kašna mít. Chyběly části bloků nádrže,

Zlomky kašny z druhého zámeckého nádvoří. (foto Jan Ivičič)

tmely mezi nimi dožily. Sloupek s piscinou byl v minulosti demontován, dochovala se jen část jeho původních bloků. Restaurátorský zásah zahrnoval sejmutí povrchových nečistot, konsolidaci materiálu penetračním nátěrem, tmelení syntetickými pryskyřicemi. Původní hmota byla doplněna umělým kamenem. Chybějící díly nádrže a středového sloupku byly nahrazeny novými bloky pískovce. Jednotlivé části byly spojeny příčnými čepy z nerezové kulatiny. Podle zachované fotodokumentace bylo navrženo, zhotoveno a osazeno nové zábradlí.

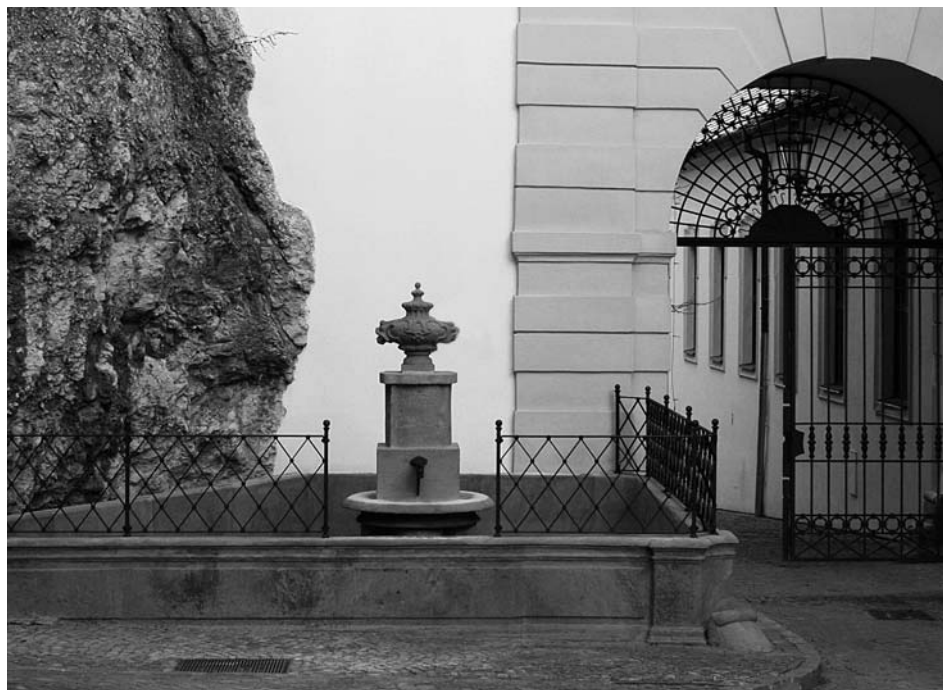
Kašna na druhém nádvoří po restaurování. (foto Jan Ivičič)

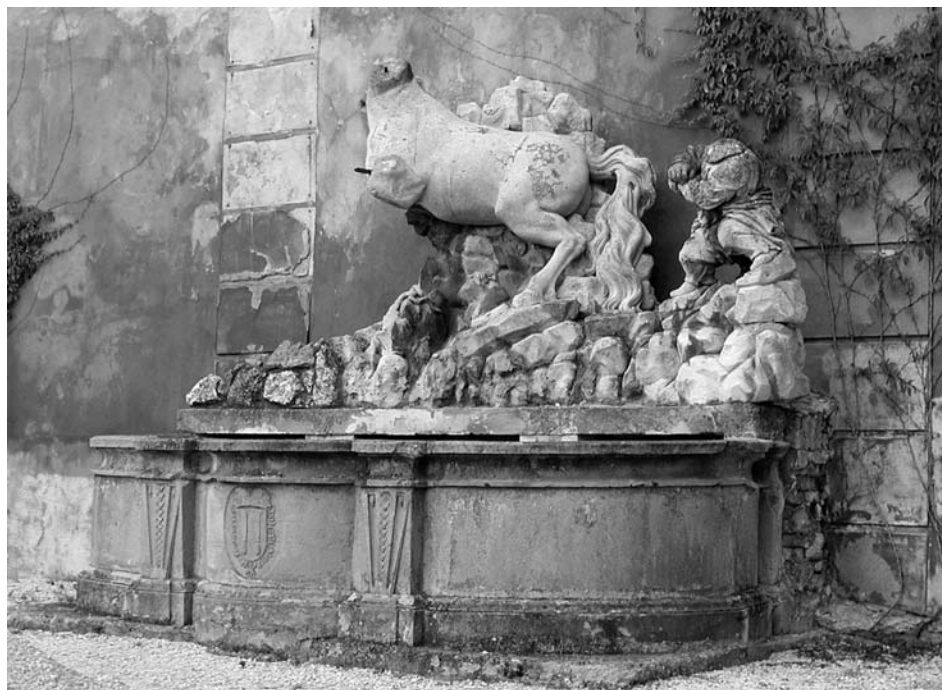
Průzkum ukázal, že památka je vážně narušená. Dno nádoby zůstalo na původním stanovišti v západním bastionu, současně dno kašny je novodobé. Plastika i nádrž byly narušeny povrchovou korozi, spoutou starých tmelů. Restaurátorský zásah zahrnoval sejmutí povrchových nečistot, zpevnění penetračním nátěrem a osazení fragmentů, které byly dohledány v lapidáriu muzea – hlava a noha koně. Další chybějící části byly domodelovány ze sochařské hlíny a poté vydusány z umělého kamene. Nádrž byla očištěna a byla odstraněna dozdvíka. Po konsolidaci nátěrem bylo místo po odstranění dozdvíky spolu s chybějícími částmi doplněno bloky z umělého kamene. Nádrž byla natřena stejně jako v případě kašny na středním nádvoří hydrofobizačním nátěrem.<sup>2</sup>

Kašna ze stáji v západním zámekém křídle před restaurováním. (foto Jan Ivičič)

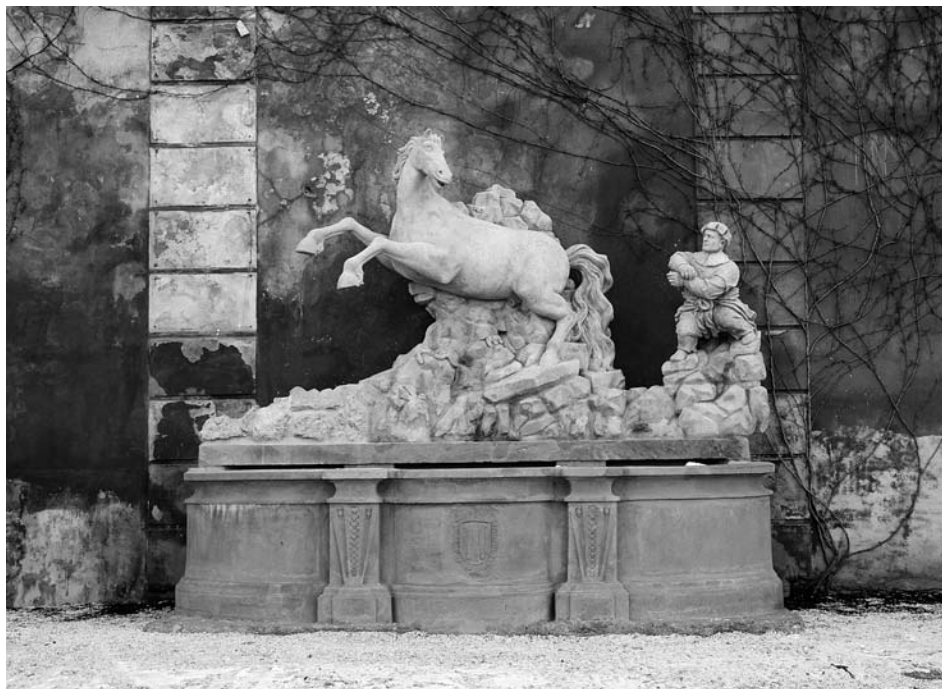
Kašna ze stáje v západním křídle zámku po restaurování. (foto Jan Ivičič)

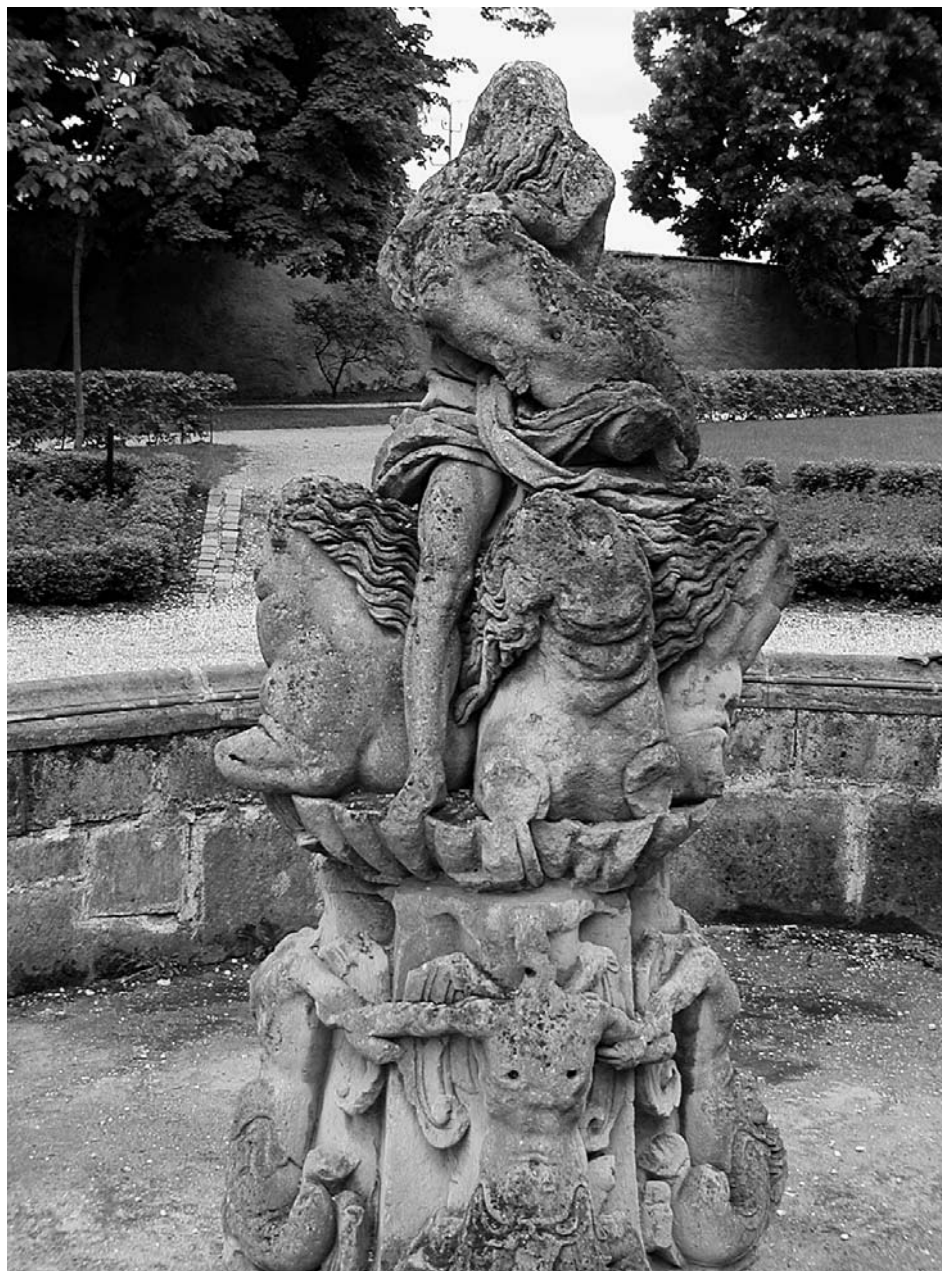
Horní část sochařské kompozice je kvůli neúplnosti figur nečitelná. Na mušli jsou položena těla tří koní s vlajícími hřívami, propletená mohutným hadím tělem. Nad nimi štíhlá mužská postava zvedá ženské tělo. Uvnitř plastiky našli restaurátoři zachovaný rozvod vody z olověných trubek. Jejich vyústění vedlo do tří koňských hlav po obvodu plastiky. Spodní část kompozice tvořil hranol s figurami tritonů, raně barokní dílo s přežívajícími manýristickými prvky. Objekt původně nesl horní, nedochovanou část. Vácha jej považuje za dík kašny umístěný nad vodní hladinou, z něhož tryskala voda. Pro nesourodost obou částí bylo rozhodnuto spodní, starší část umístit mimo kašnu, pod oblouky arkády v parku poblíž kašny. Pro horní část byl navržen nový dřík.

Nádrž kašny je složena z kamenných pískovcových bloků. Spáry byly vyplněny maltou a jílem. Dno bylo druhotně vymazáno cementovou mazaninou. Pod soklem sochy ve dně byly nalezeny dva původní prostupy z kašny, vedoucí do klenuté šachty pod nádrží, a prostup v jižní stěně nádrže. Vodní systém byl nefunkční, kašna nebyla napojena na přívod vody.

Sochařská výzdoba kašny z parku před restaurováním, tvořená plastikami ze dvou zaniklých kašen. (foto Jan Ivičič)

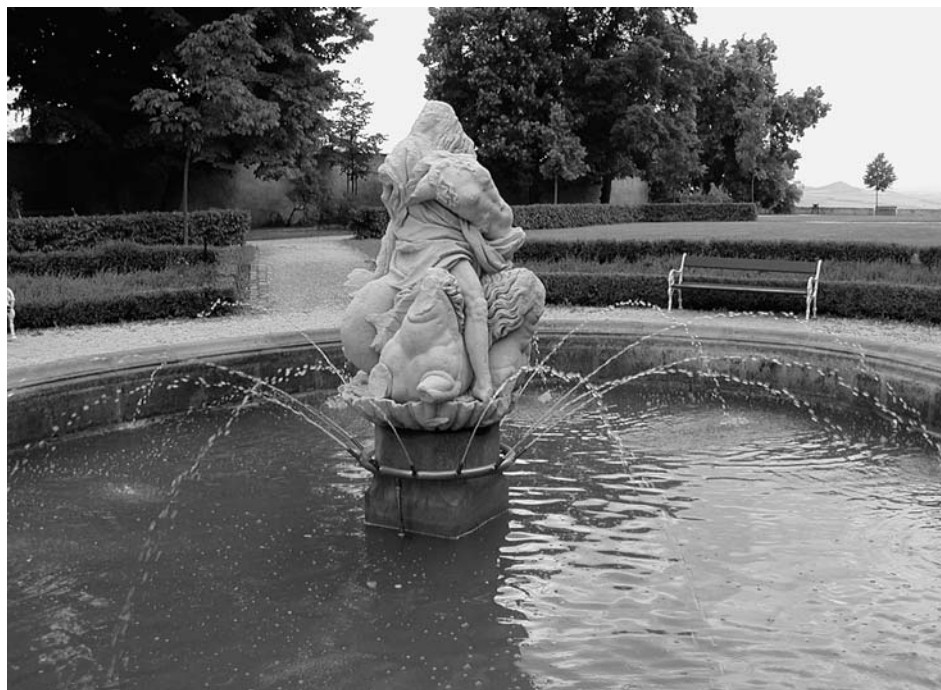
Kašna v zámecké zahradě po restaurování. (foto Jan Ivičič)

Cílem restaurování byla konsolidace a konzervace kamene, dlouhodobá ochrana povrchu proti povětrnostním vlivům a obnovení funkce kašny jako vodní nádrže s tryskající vodou. Do středu nádrže kašny byl osazen nový pískovcový podstavec. V jeho spodní části byla umístěna technologie čerpadla a vodního rozvodu. V horní třetině byla na sokl připevněna nerezová vodní armatura se soustavou trysek.
