## Archeologický výzkum Horní synagogy v Mikulově

V souvislosti s celkovou rekonstrukcí Horní synagogy bylo po zahájení prací při archeologickém dohledu v prosinci 2011 zjištěno několik archeologických objektů a kulturní vrstva. Proto v následujícím měsíci provedlo Regionální muzeum v Mikulově záchranný archeologický výzkum.

### **The archaeological excavation in the Upper Synagogue in Mikulov**

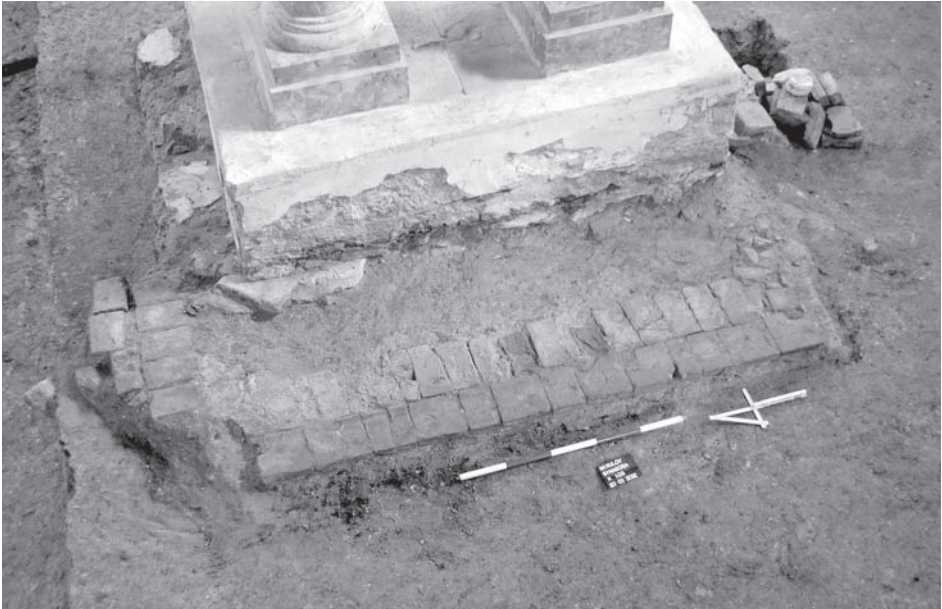
Horizont podlah z pálených dlaždic a cihel a již téměř odstraněné torzo podlahy z kamenných čtvercových dlaždic – v levém rohu bimy (foto František Trampota)

Pod touto podlahou byla zjištěna řada cihel o délce hrany současné bimy, která je z vnější strany lemovaná pálenými čtvercovými dlaždicemi. Cihly nesly stále viditelné stopy po maltě, zatímco dlaždice nebyly maltou dotčeny. Celá situace je od dnešní bimy vzdálena cca 60 až 100 cm. Tento nálezn lze interpretovat jako okraj starší bimy, která byla relokována během rekonstrukce 1719–1723. Mladší horizont podlahy ze čtvercových kamenných dlaždic by pak mohl odpovídat situaci po dokončení rekonstrukce. Podobně jsou pálenými dlaždicemi lemovány i sloupy nesoucí ložžii. Lze tedy usuzovat, že podlaha s použitím těchto dlaždic fungovala v období mezi přesně nedatovanou dostavbou synagogy, při níž byla rozšířena o ložžii, a požárem v roce 1719.

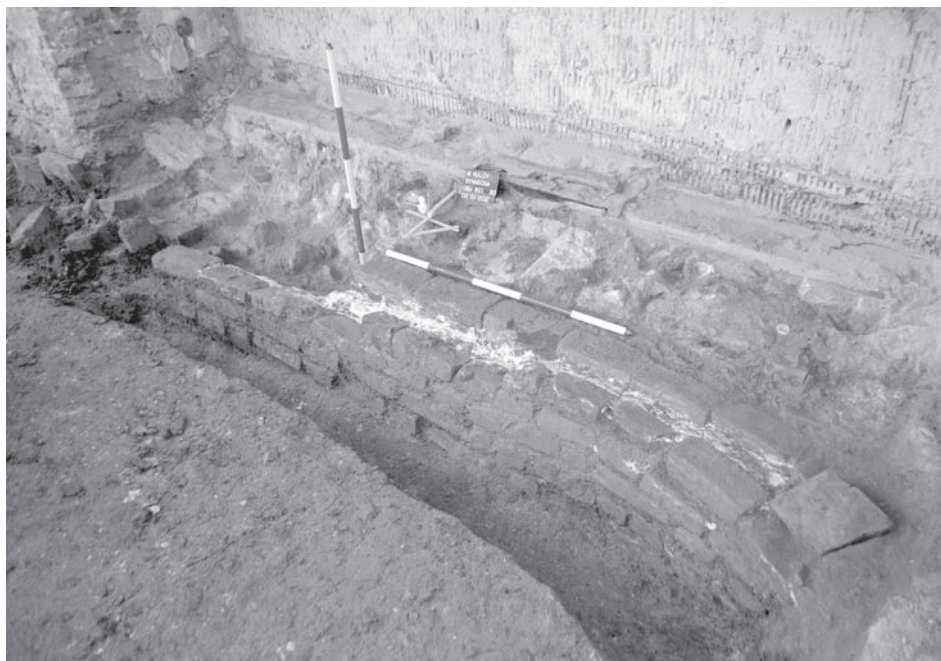
Průběh kanálku (obj. 901) v sektoru D bez dochované svrchní části, s viditelným obsahem síranu vápenatého (foto František Trampota)

Nejzajímavějším jevem je obsah kanálku. V sektorech A a B sestává výplň kanálku z písčitého sedimentu s případným výskytem nevýrazných keramických fragmentů nebo zlomků stavební suti. V sektorech D, F a E je výplň tvořena výhradně bílou mazlavou hmotou nasycenou vodou, která byla po materiálové analýze určena jako síran vápenatý ( $\text{CaSO}_4$ ). Tato hmota byla nalezena ojediněle i podél zdí, popř. i v kanálku v místě bývalého aron ha-kodeš. Vzhledem k tomu, že kanálek nebyl rozebrán, ale po výzkumu byl opět zakonzervován, z hmoty síranu vápenatého byly odebrány pouze vzorky. Celkovou hmotnost přítomného síranu vápenatého lze odhadovat řádově v kilogramech.

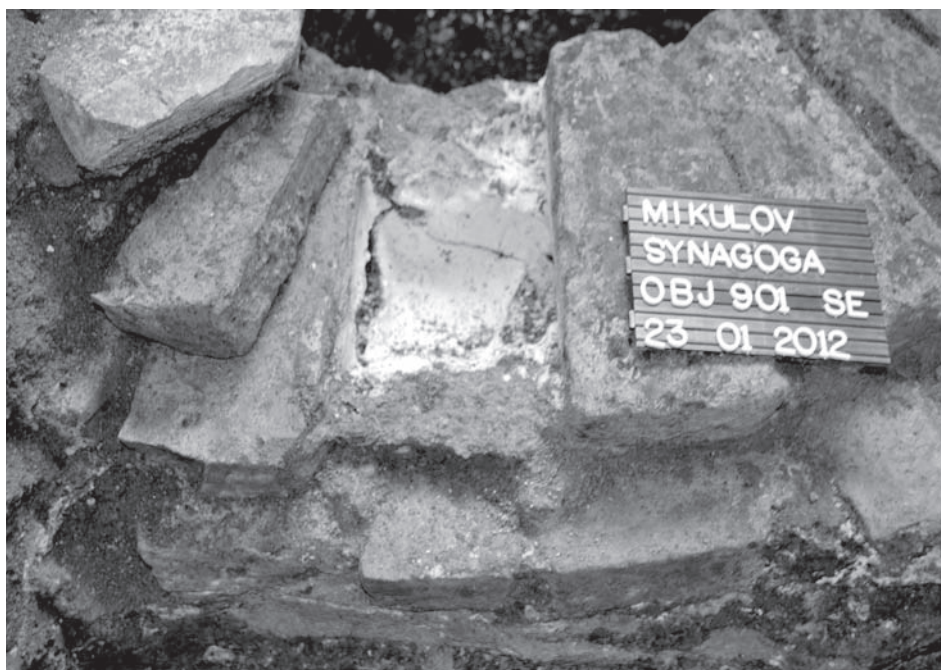
Kanálek v sektoru E v místě, kde se stáčí pod zeď synagogy, se zřetelnou výplní síranu vápenatého (foto František Trampota)

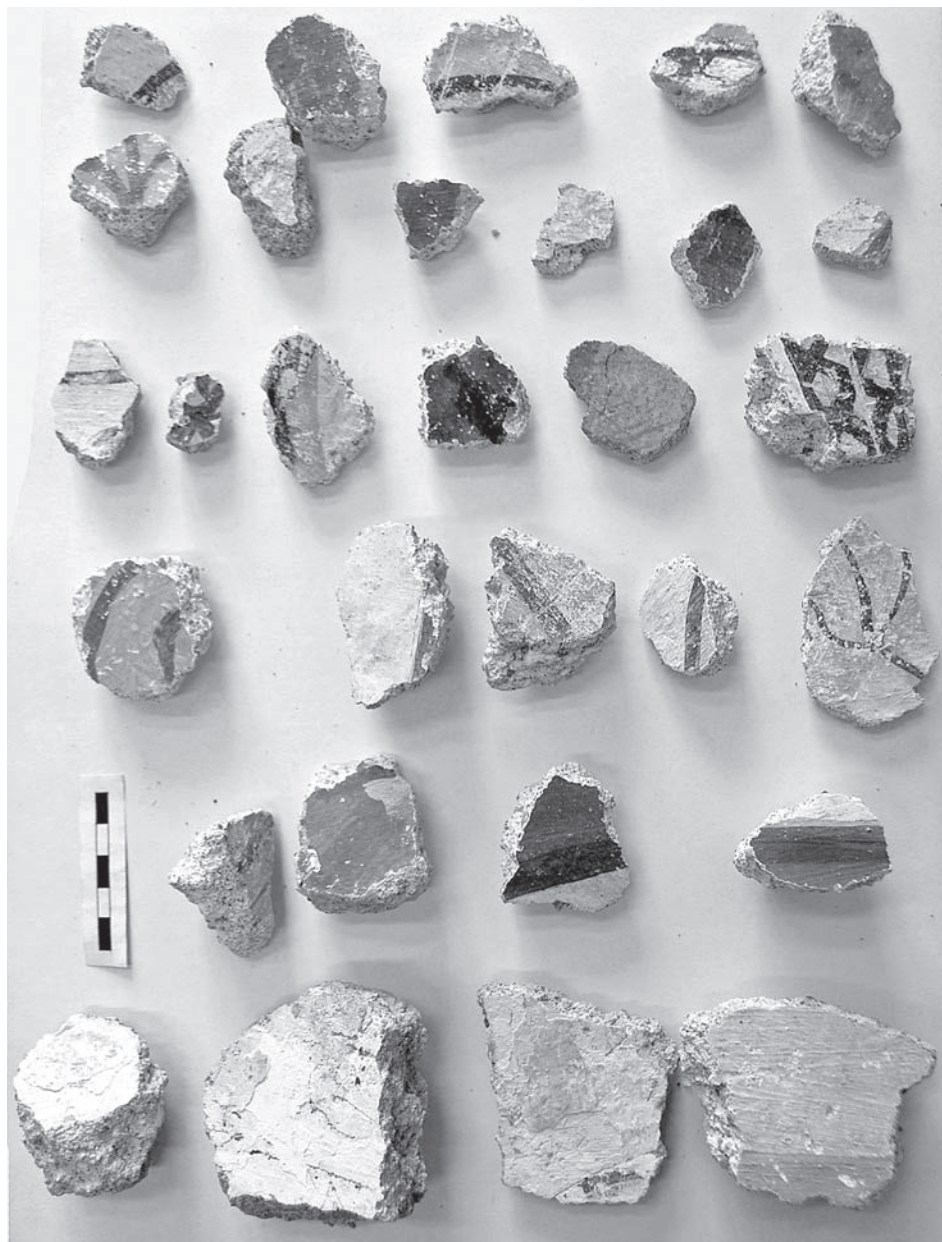
Vzorek nalezených fragmentů omítek z objektů 503 a 504 (foto František Trampota)

Dvojice objektů 503 a 504, která se nachází ve spojitosti se sloupy nesoucími lodžii, má svůj původ patrně ve spojitosti s výkopem pro stavbu kamenných základových pilířů pro tyto sloupy – to především s ohledem na shodnou hloubku přes jeden metr. Z archeologických nálezů byly v těchto objektech nalezeny hlavně fragmenty barevně malovaných i nemalovaných omítek. Časový kontext zániku uvedených omítek je patrně spojený se stavebními úpravami synagogy v 16. nebo 17. století, kdy byla rozšířena o lodžii.

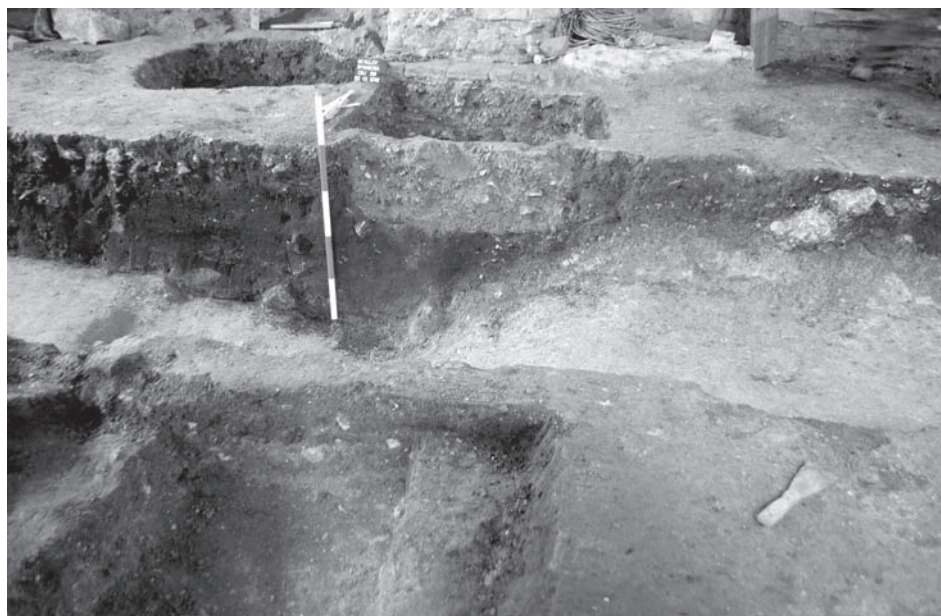
Stratigrafický vztah základu zdi (obj. 519) a kulturní středověké vrstvy (foto František Trampota)

Pro určení časových souvislostí je zásadních několik superpozic: (1) obj. 519 je zahlouben do středověké kulturní vrstvy, je tedy mladší, (2) obj. 519 a 520 jsou rozrušeny objektem 518, který je dle nálezů spojen s výskytem pálených čtvercových a kapkovitých dlaždic, jsou tedy starší než obj. 518 (resp. i další objekty se stejnými nálezy). Další (3) stratigrafický vztah tvoří překrytí obj. 520 včetně jeho kamenné výplně torzem podlahového horizontu s pálenými dlaždicemi v okolí bimy. Objekt 520 je tedy starší.

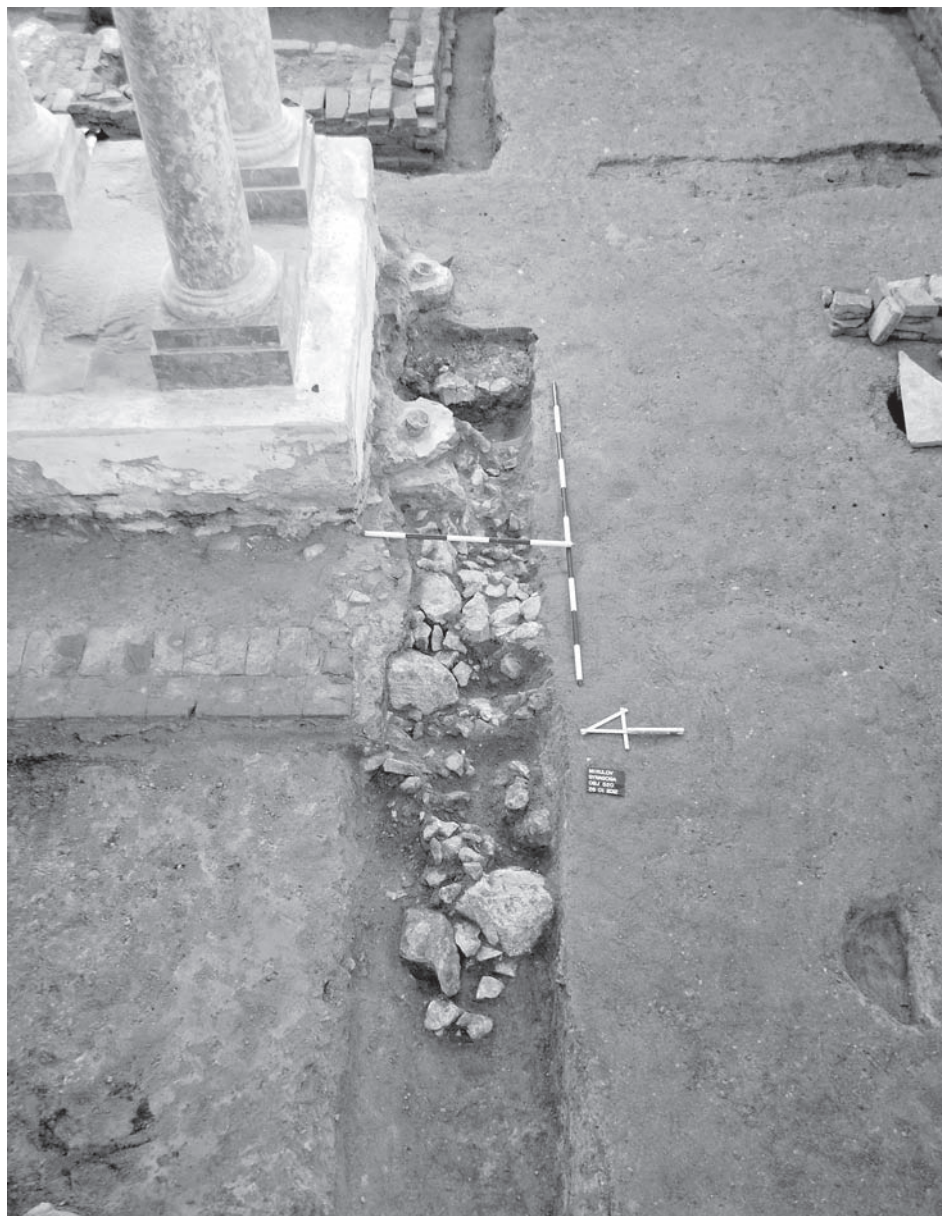
Pohled na odhalený objekt 520 a jeho vztah s torzem podlahového horizontu (foto František Trampota)

Celkově lze vyslovit interpretaci, že tato struktura je pozůstatkem vnější zdi, která fungovala až do rozšíření synagogy o lodžii. Celá tato struktura netvoří ohraničený celek, což bylo ověřováno mikrosondážemi v různých možných směrech pokračování obj. 520.

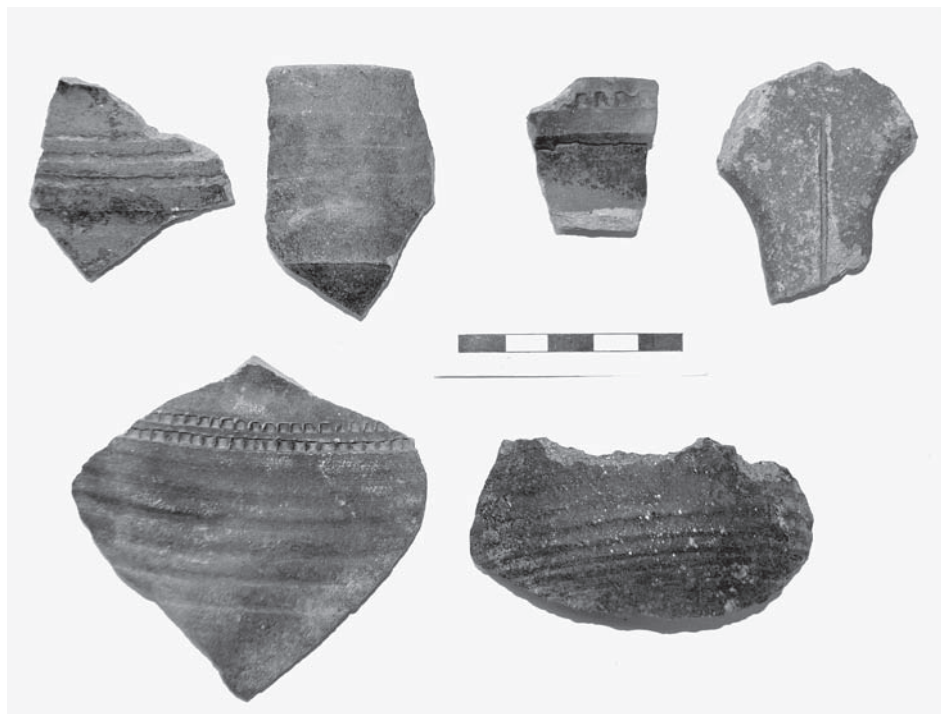
Vzorek keramiky nalezený v objektu 500 (foto František Trampota)

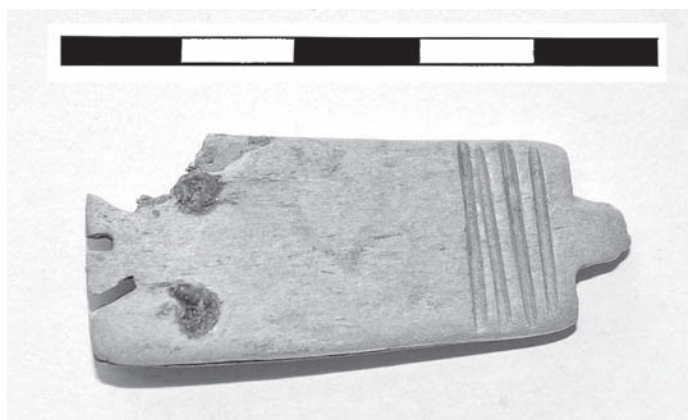
Kostěné nákončí se železnými nýty nalezené v objektu 500 (foto František Trampota)
